Instandsetzung eines Spezialverstellventilators für die Entlüftung eines Abflugterminals

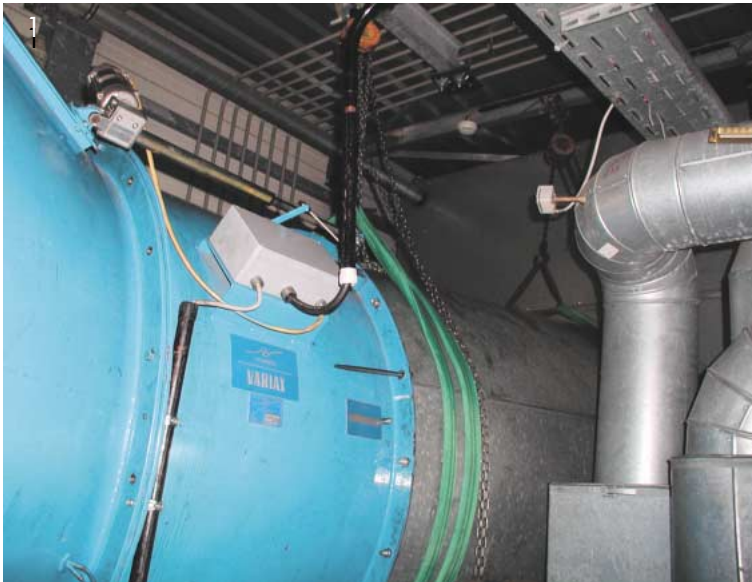
Abb. 1: Verstellereinheit im Luftansaugkanal

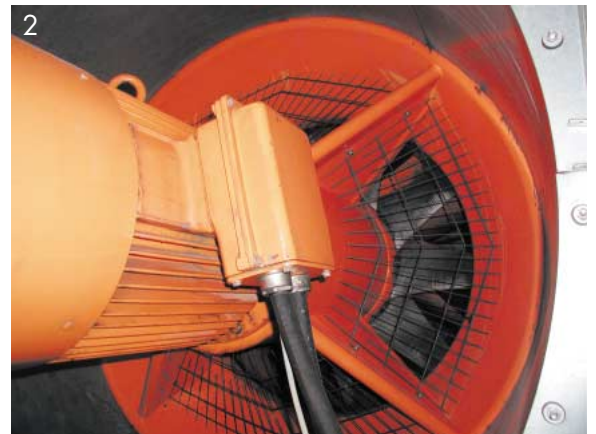
Abb. 2: Lüfterantrieb

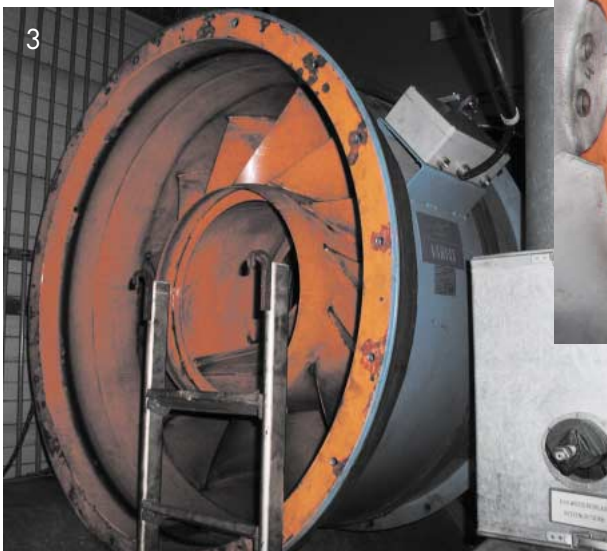
Abb. 3:
Lüftergehäuse nach Demontage des Flügelrads

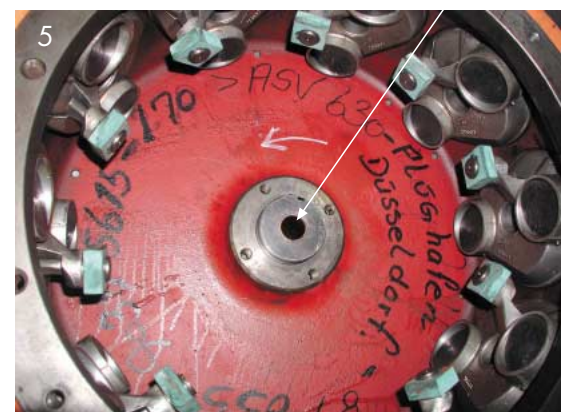
Abb. 5:
Führungsbronzelager für
Verstellereinheit

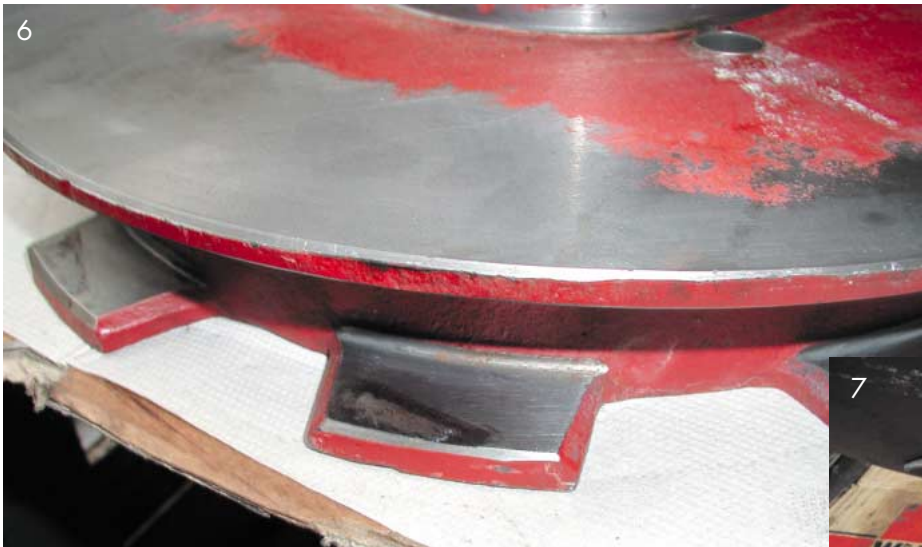
Abb. 6: Verstellplattenverschleiß am Kulissensitz

Die Teile auf den Abbildungen 6-9 wurden erneuert

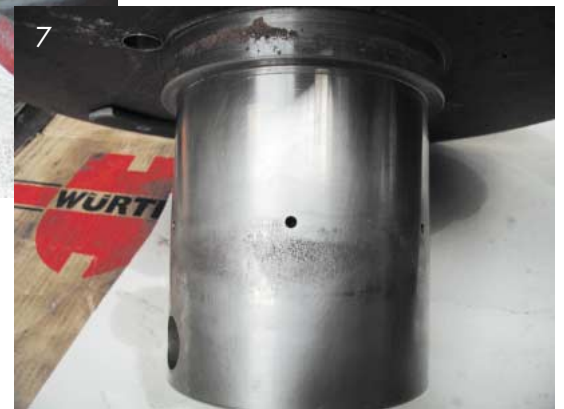
Abb. 7:
Verstellplattenverschleiß
an der Führungshülse

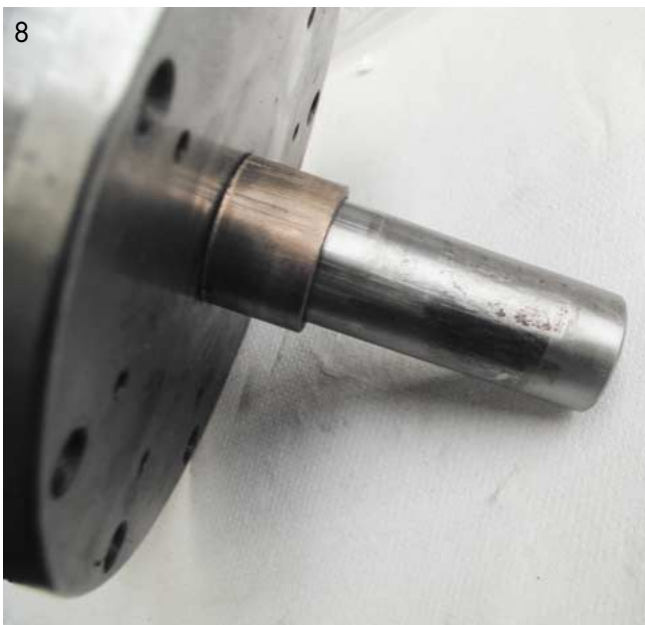
Abb. 8: Führungsnarben Verschleiß

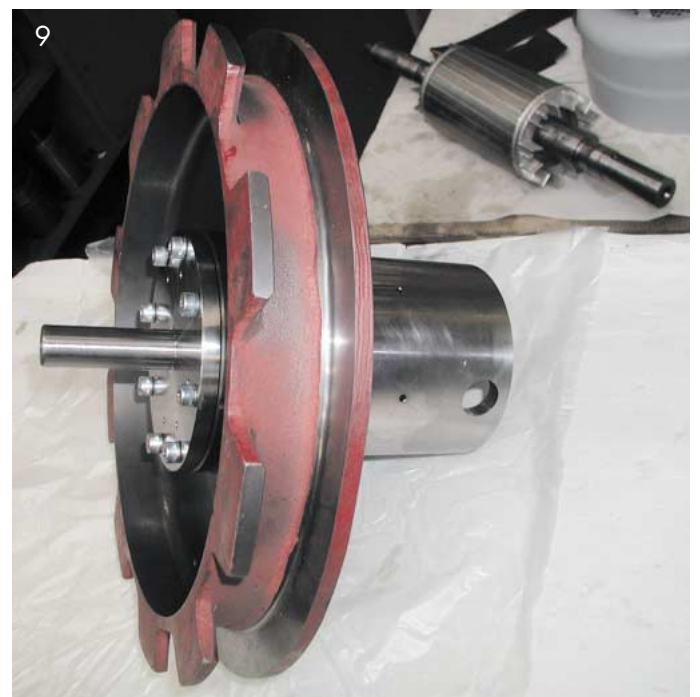
Abb. 9: Erneuerung der Führungsnarbe mit der Verstellplatte

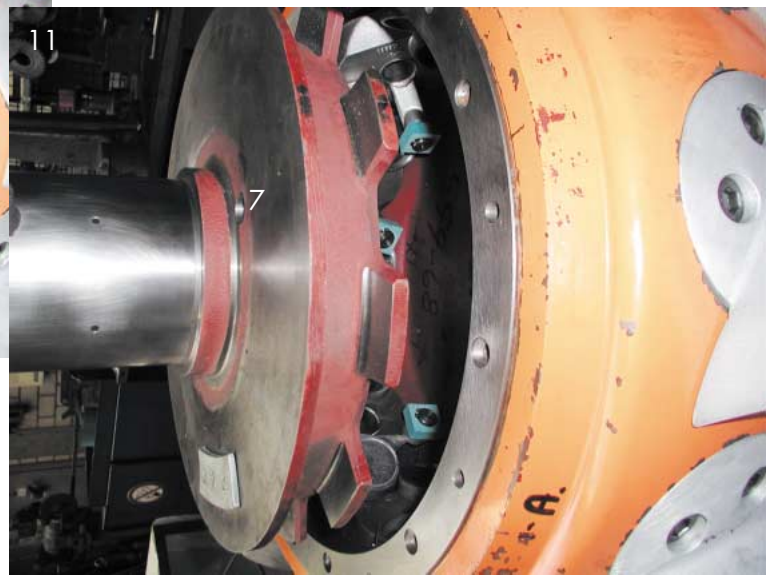
Abb. 10-11: Montage der Verstelleinheit in den Lüfter

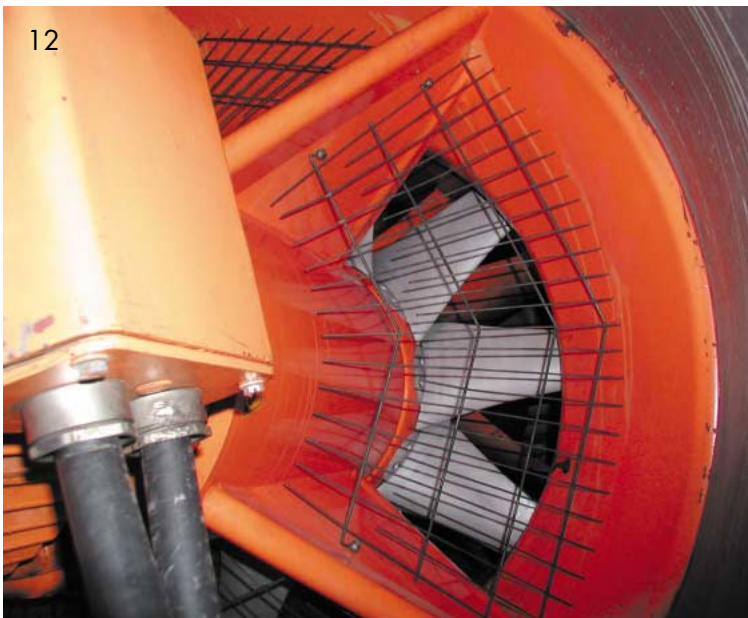
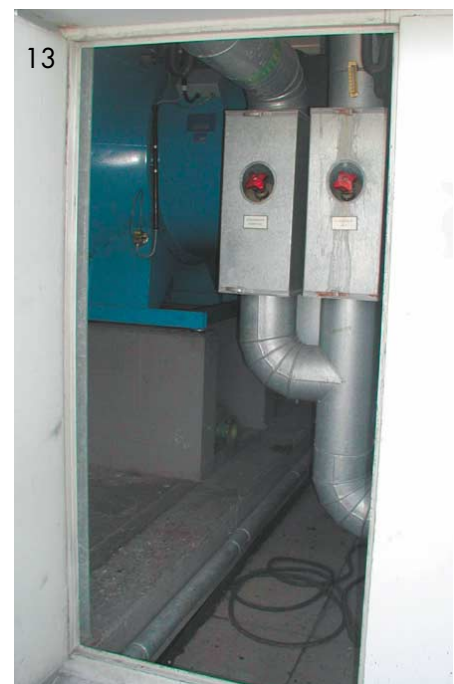
Abb. 12-13: Probelauf des montierten Lüfters
